Briefrapport

Binnenluchtmeting

School te Badhoevedorp

Opdrachtgever	Dhr. R van Strien, GGD Amsterdam
Auteur	Martje Mooij
Contact	Martje Mooij Centrum Inspectieonderzoek, Milieucalamiteiten en Drinkwater (IMD) martje.mooij@rivm.nl
Versie	Definitief
Datum	17-10-2007
Rapportnummer	609300004
IMD-vraagnummer	2962
Projectnummer	V/609300/07/TB
Deze notitie bestaat uit	13 pagina's (inclusief deze pagina)

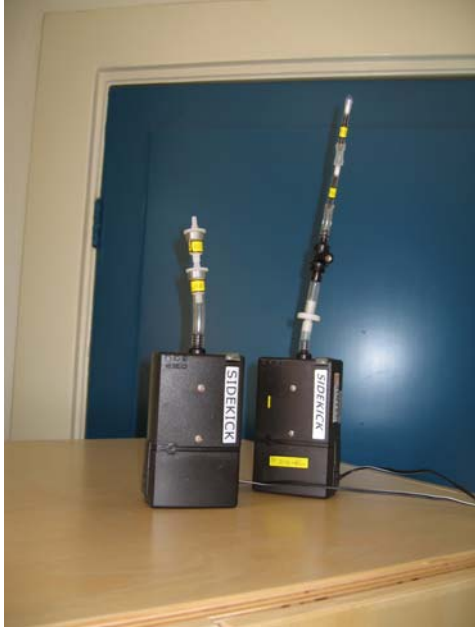
Figuur 1: Koolbuizen op leefniveau (bibliotheek).

Uit de metingen in de bibliotheek blijkt dat de formaldehyde concentratie 7,1 µg/m³ is. Deze overschrijdt niet het MTR maar wel de TCL. De geurdrempel wordt ook niet overschreden. De gemeten aceetaldehyde concentratie van 5,1 µg/m³ overschrijdt de geurdrempel wel. De tolueen concentratie van 10 µg/m³ overschrijdt de TCL niet.

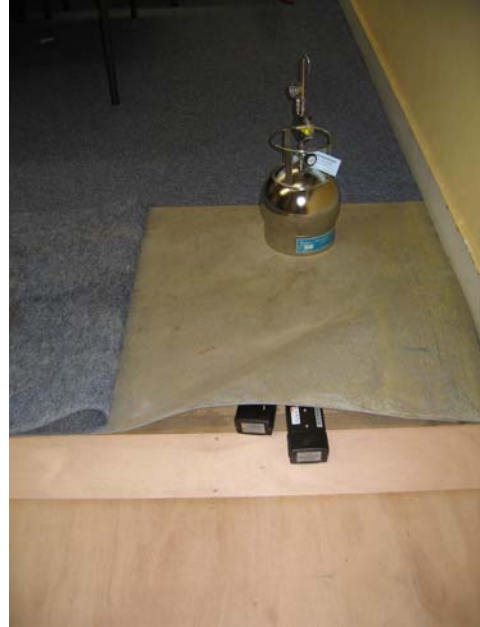
Figuur 2: Koolbuizen onder tapijt en Canister op tapijt

Er is gemeten onder een stuk weggetrokken tapijt direct naast het stuk multiplex omdat het tapijt en het multiplex als mogelijke bronnen van de klachten gezien worden. De gemeten concentraties formaldehyde onder het tapijt is 21,9 µg/m³. Deze waarde overschrijdt zowel het MTR van 10 µg/m³

als de TCL van $1,2 \mu\text{g}/\text{m}^3$. De geurdrempel wordt niet overschreden. De gemeten acetaldehyde concentratie onder het tapijt is $92,8 \mu\text{g}/\text{m}^3$ en overschrijdt de geurdrempel van $2,75 \mu\text{g}/\text{m}^3$. De waarde van $700 \mu\text{g}/\text{m}^3$ waarbij een duidelijke geurhinder wordt geconstateerd wordt niet overschreden. De gemeten concentratie toluen is $479 \mu\text{g}/\text{m}^3$ en overschrijdt de TCL van $400 \mu\text{g}/\text{m}^3$. Met de Canister dat op het stuk weggetrokken tapijt stond (figuur 2) zijn geen koolwaterstoffen gemeten. Ook met de Tedlarbag is onder het tapijt niets gemeten.

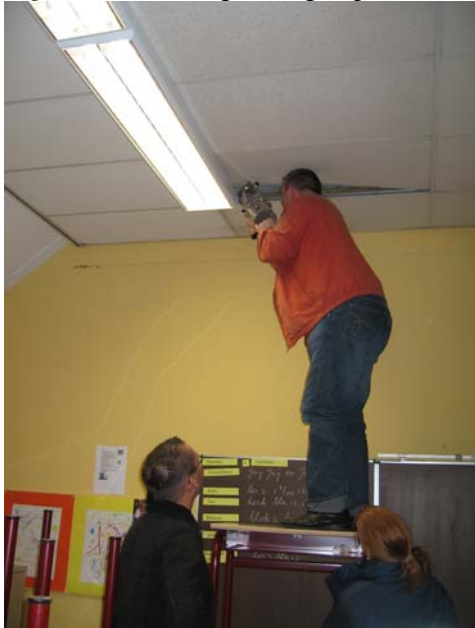
Figuur 3: Tedlarbag meting in plafond (klaslokaal).

De meetstrategie start met een eerste screening met een PID¹ meter om te kijken of een duidelijke lokale bron van koolwaterstoffen in het lokaal aanwezig is. Vervolgens worden met Tedlarbags luchtmonsters genomen op relatief veel locaties (zie tabel 1). De Tedlarbag monsters (figuur 3) kunnen gebruikt worden om indicatief de concentraties koolwaterstoffen in het lokaal te meten. Hiermee wordt op een iets mindere grove wijze dan met de PID meter gekeken welke koolwaterstoffen in de lucht aanwezig zijn. Deze Tedlarbags worden ter plaatse in het mobiele laboratorium in de meetwagen geanalyseerd (figuur 4). Verder worden met de Canisters en koolbuizen tijdgemiddelde luchtmetingen gedaan om een goede uitspraak te kunnen doen over de gemiddelde concentraties van bepaalde stoffen (koolwaterstoffen en aldehyden) in de lucht. In tabel 1 is te lezen op welke locaties welke metingen uitgevoerd zijn. De aldehyden en koolwaterstof metingen met behulp van de koolbuizen zijn op een 3-tal plaatsen in het klaslokaal uitgevoerd, en wel midden in het klaslokaal op leefniveau, onder een stuk weggetrokken tapijt (figuur 2), en in de kruipruimte. Ook is er in de bibliotheek een meting uitgevoerd om de achtergrond concentraties in het schoolgebouw te meten (figuur 1). Er zijn twee Canisters gebruikt om een completere groep koolwaterstoffen te meten. Deze zijn boven bij het stuk verwijderde vloerbedekking (figuur 2) en in de kruipruimte geplaatst. Verder zijn er verschillende luchtmonsters met de Tedlarbags genomen en hebben de analyses hiervan direct plaatsgevonden in het mobiele laboratorium in de meetwagen

De metingen uitgevoerd in de kruipruimte onder het lokaal tonen lage concentraties aldehyden en toluen aan. De gemeten formaldehyde concentratie is $0,8 \mu\text{g}/\text{m}^3$ en deze waarde overschrijdt niet het MTR van $10 \mu\text{g}/\text{m}^3$, niet de TCL van $1,2 \mu\text{g}/\text{m}^3$ en niet de geurdrempel van $60 \mu\text{g}/\text{m}^3$. De gemeten acetaldehyde concentratie is $0,8 \mu\text{g}/\text{m}^3$ en deze overschrijdt de geurdrempel van $2,75 \mu\text{g}/\text{m}^3$ niet. De gemeten toluen concentratie van $6 \mu\text{g}/\text{m}^3$ overschrijdt de TCL van $400 \mu\text{g}/\text{m}^3$ niet. De metingen uitgevoerd in het plafond van het lokaal zijn verricht met de Tedlarbags en hier zijn geen koolwaterstoffen gemeten.

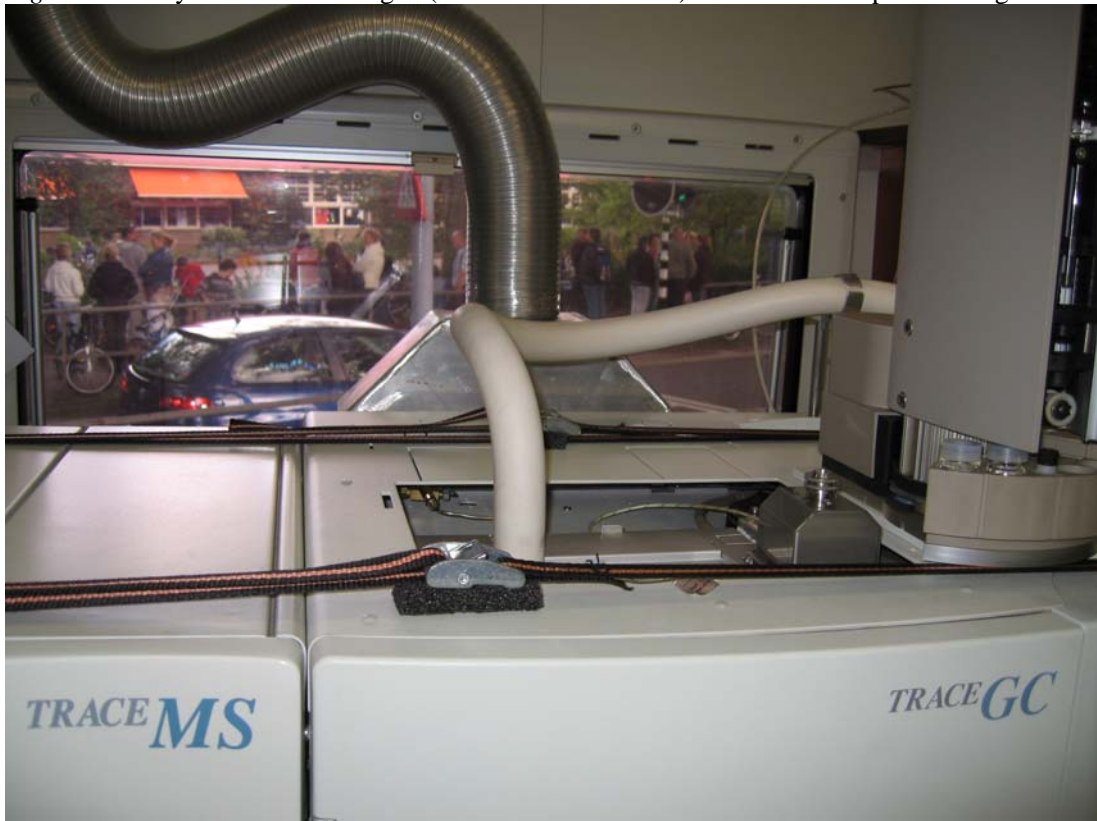
Figuur 4: Analyses in de meetwagen (mobiele laboratorium) met de school op de achtergrond.

De aldehyde en koolbuis monsters zijn geanalyseerd door het Laboratorium voor Milieumetingen (LVM) van het RIVM. De luchtmonsters genomen met de Canisters en Tedlarbags zijn direct ter plaatse geanalyseerd door het eigen mobiele laboratorium van IMD (figuur 4).
