Rapport 609300009/2009

Koolmonoxide in huurwoningen in de Randstad

Metingen bij huishoudens met een bruto jaarinkomen lager
dan €14.000 in Schiedam en Dordrecht

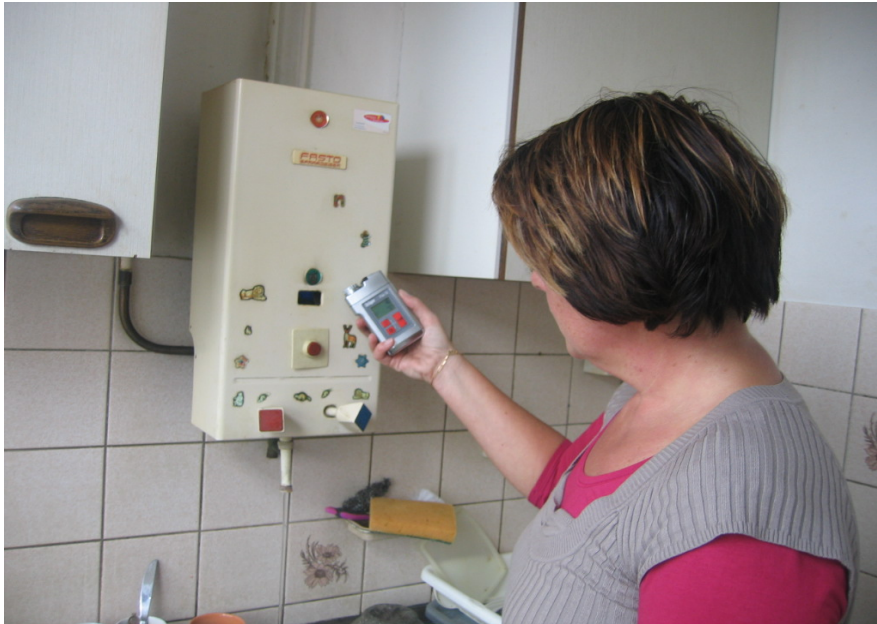
Foto 1: Koolmonoxidemeting bij een afvoerloze geiser in Schiedam.

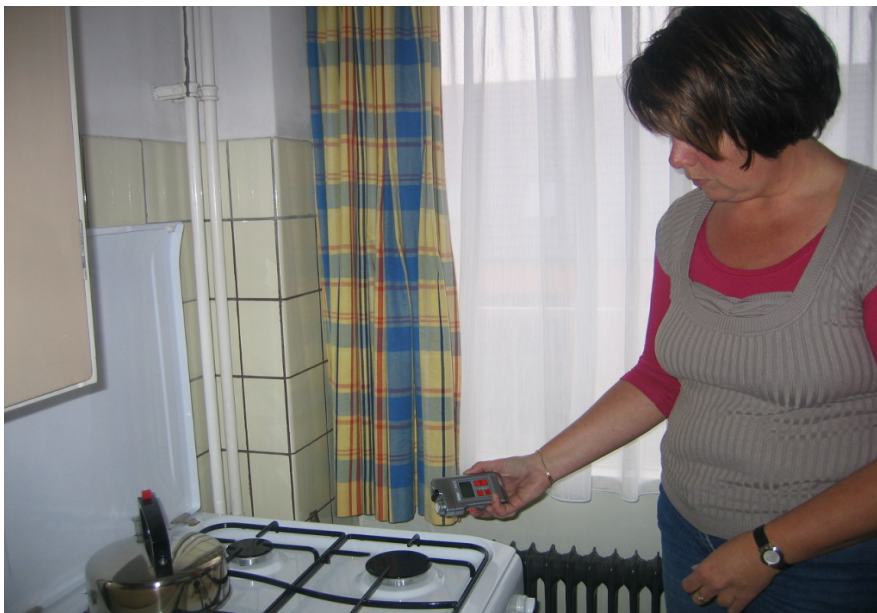
Foto 2: Koolmonoxidemeting bij een gasfornuis in Schiedam.

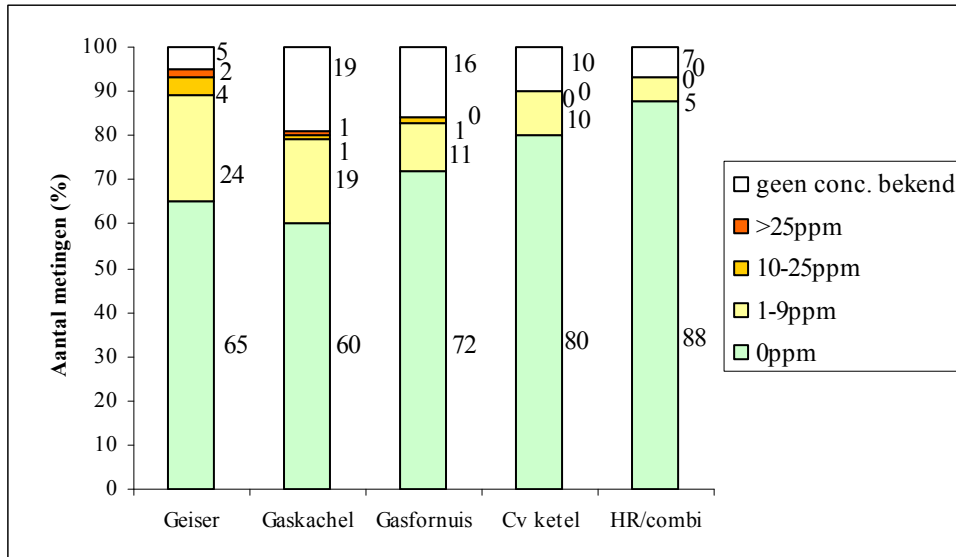
Van de in totaal 1409 verbrandingsinstallaties, blijken er 224 koolmonoxide te emitteren. Bij 195 installaties werden geen hogere concentraties aangetroffen dan 9 ppm. Bij 22 installaties zijn CO-concentraties van 10-25 ppm gemeten en boven de overige 7 installaties zijn CO-waarden van meer dan 25 ppm gemeten. Dit zijn uitsluitend afvoerloze geisers en gaskachels. De gemeten concentraties variëren van 35 ppm – 150 ppm, met een uitschieter van 1200 ppm. Dat was boven een gaskachel die nooit onderhouden was. De bewoners gaven aan geen gezondheidsklachten te hebben. De GGD en woningbouwvereniging hebben de installatie laten onderzoeken en repareren en de bewoners hebben

Figuur 2: Emissies door verschillende typen verbrandingsinstallaties, N=1409.

De resultaten tonen dat alle typen verbrandingsinstallaties – geisers, gaskachels, gasfornuizen, cv-ketels en (zelfs) HR-combiketels¹ – CO kunnen emitteren (Figuur 2). De geisers en de gaskachels zorgden voor de hoogste koolmonoxideconcentraties. Circa 70 % van concentraties van meer dan >25ppm werden veroorzaakt door geisers en circa 30 % door gaskachels. Het ging in totaal om 7 gastoestellen (van de 1409 gastoestellen die zijn onderzocht).

voorlichting gekregen over de noodzaak van regelmatig onderhoud van de installatie en over de mogelijke risico's van CO.

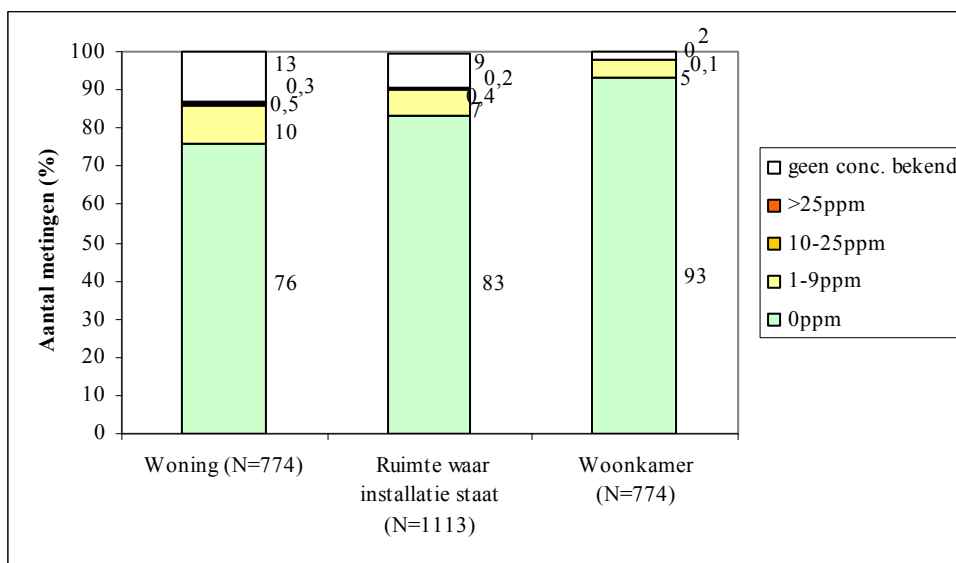
In Schiedam zijn 774 woningen onderzocht met in totaal 1126 verbrandingsinstallaties. Een woning heeft een of meerdere installaties. De installaties kunnen in verschillende ruimten staan, zoals keuken, badkamer, woonkamer enzovoorts. Voor de bepaling van koolmonoxideconcentraties in woningen zijn metingen uitgevoerd in al deze verschillende ruimten op leefniveau (Figuur B1). De eerste kolom van Figuur B1 geeft het totaaloverzicht van gemeten koolmonoxideconcentraties op leefniveau in een woning. De tweede kolom geeft een overzicht van de concentraties gemeten in de ruimten waar de installaties staan en de derde kolom geeft weer welke concentraties gemeten zijn in de woonkamers.

Figuur B1: Koolmonoxideconcentraties in verschillende ruimten van woningen in Schiedam.

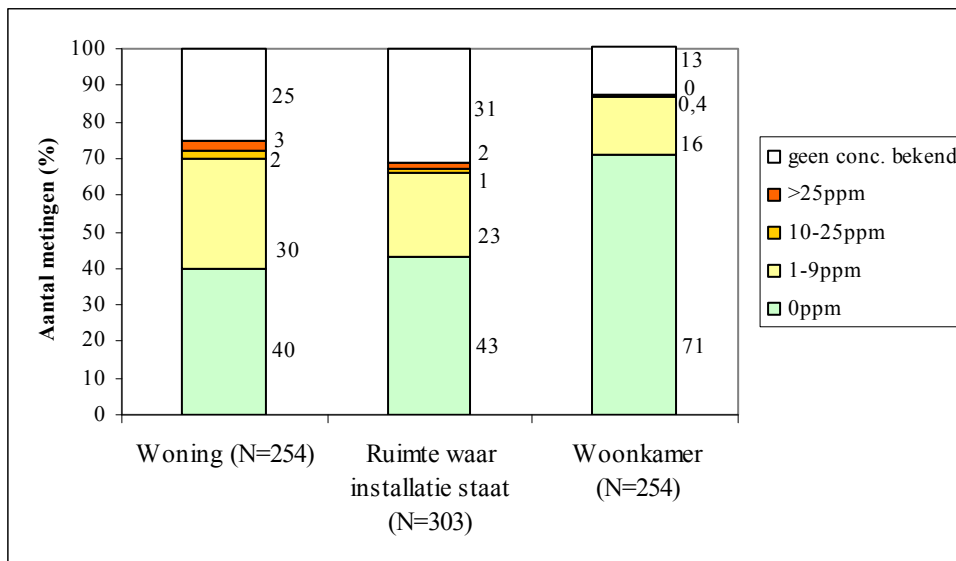
In Dordrecht zijn 254 woningen onderzocht met in totaal 305 verbrandingsinstallaties. Een woning heeft een of meerdere installaties. De installaties kunnen in verschillende ruimten staan, zoals keuken, badkamer, woonkamer etc. Voor de bepaling van koolmonoxideconcentraties in woningen zijn metingen uitgevoerd in al deze verschillende ruimten op leefniveau (Figuur B3). De eerste kolom van Figuur B3 geeft het totaaloverzicht van gemeten koolmonoxideconcentraties op leefniveau in een woning. De tweede kolom geeft een overzicht van de concentraties gemeten in de ruimten waar de installaties staan en de derde kolom geeft weer welke concentraties gemeten zijn in de woonkamers.

Figuur B3: Koolmonoxideconcentraties in verschillende ruimten van woningen in Dordrecht.

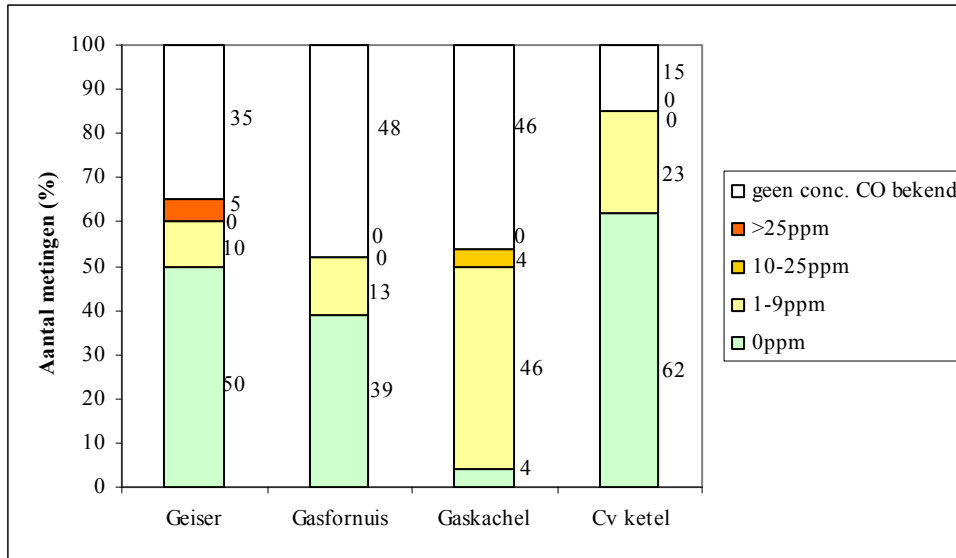
Voor de bepaling van de CO-emissies door verbrandingsinstallaties zijn metingen uitgevoerd direct boven de installaties (Figuur B4). Van de 303 is 48% gasfornuis, 35% cv-ketel, 8% gaskachel, 7% geiser en 3% is een ander soort installatie, zoals blokverwarming of elektrische kachel. In Dordrecht is bij de inventarisatie geen onderscheid gemaakt tussen open cv-ketels en gesloten HR-/combiketels.

Figuur B4: CO-emissies door verschillende typen verbrandingsinstallaties in Dordrecht, N=303.
