RIVM rapport 861020006/2004

Detectie van radioactief schroot met poortdetectoren

Verslag van een ringonderzoek

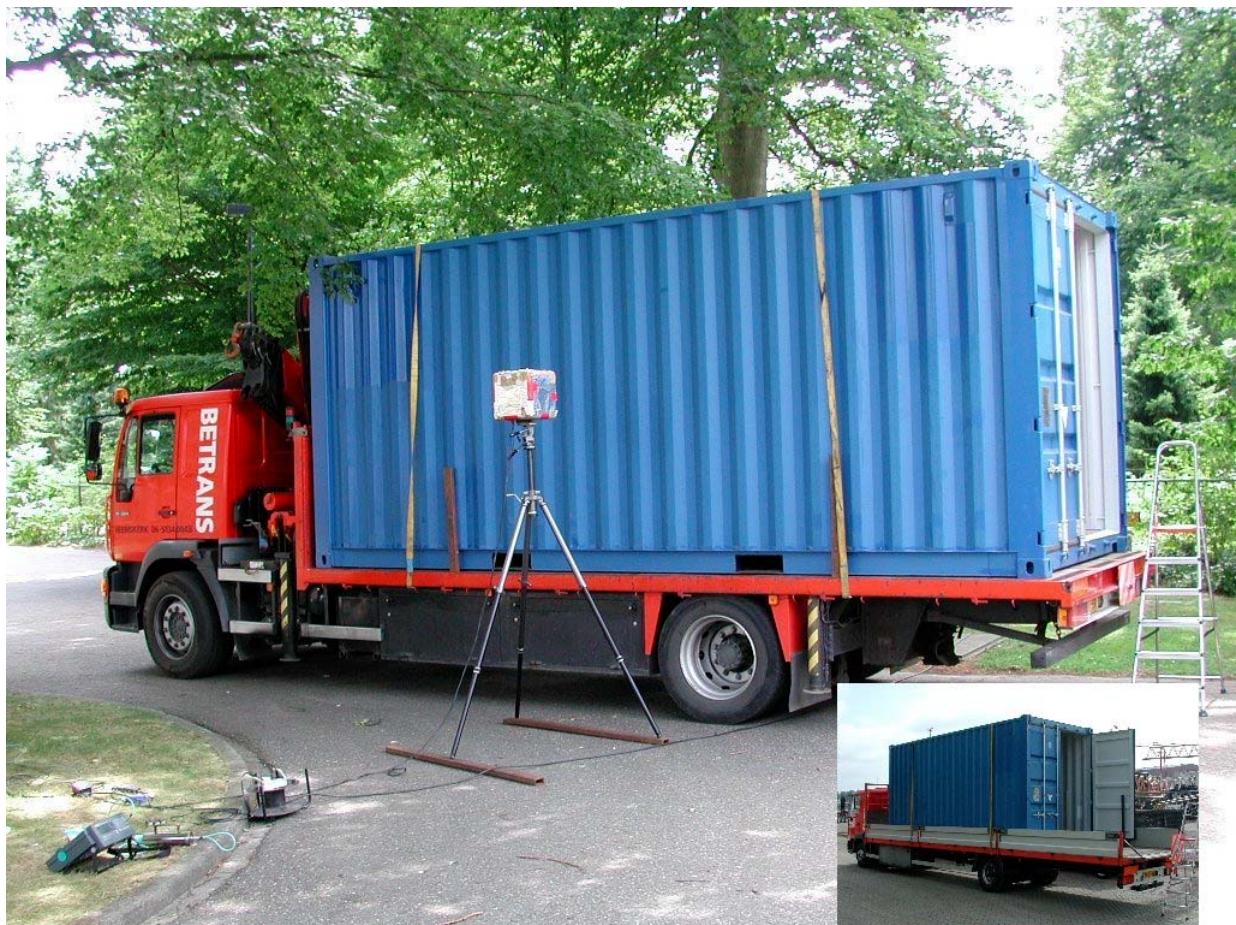
Figuur 1: Een van de twee vrachtwagens (zie inzet voor de andere) gebruikt voor het ringonderzoek. De toegepaste container was steeds dezelfde. Naast de container is op een statief de Reuter Stokes ionisatiekamer zichtbaar. Hiermee werd het dosistempo van de in de container geplaatste bronnen gemeten op een afstand van 230 cm.

Voordat het ringonderzoek zelf werd opgestart, is op het RIVM-terrein getest welke bronnen gebruikt dienden te worden en hoe deze het best bevestigd konden worden in de container op de vrachtwagen (*Figuur 1* en *Figuur 2*). Tevens is een lijst opgesteld van aandachtspunten, een checklist (zie Bijlage 2), ten behoeve van het uitvoeren van het ringonderzoek, zodat het onderzoek zo glad mogelijk zou verlopen en ook zo vergelijkbaar mogelijk voor de verschillende bedrijven.

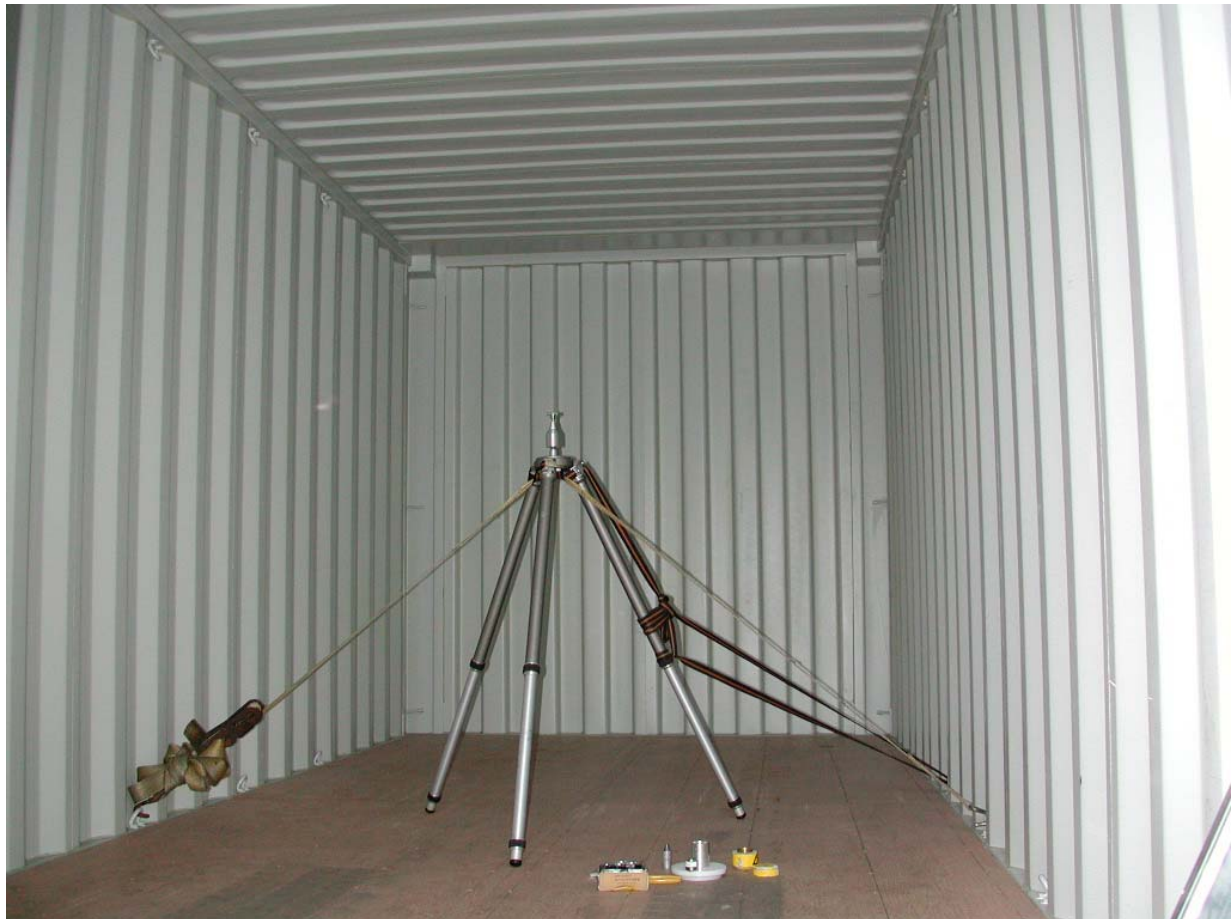
Figuur 2: Achteraanzicht van de (geopende) container. In het midden is een statief geplaatst en met sjorbanden aan de container bevestigd. Op dit statief konden de verschillende testbronnen worden geplaatst (enkele daarvan zijn zichtbaar op de voorgrond).

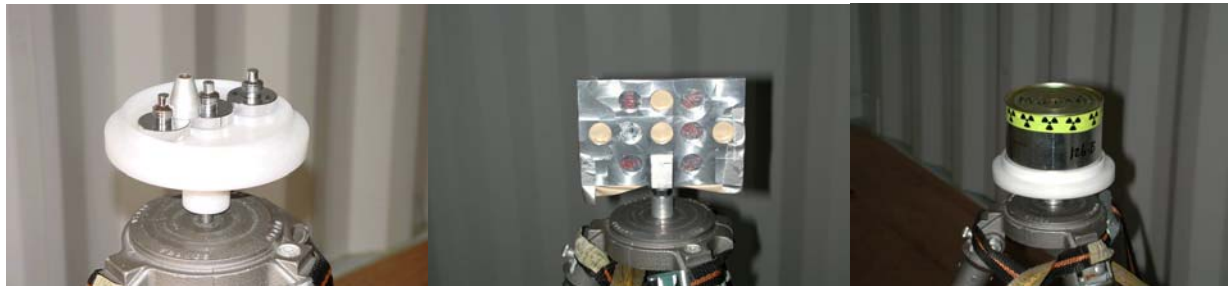
Figuur 3: Enkele van de toegepaste bronnen geplaatst op het statief: de grootste ^{137}Cs bron (links) bestaande uit 4 kleinere bronnen, de middelgrote ^{60}Co bron (midden) bestaande uit 6 deelbronnen in een metaalfolie en de middelgrote ertsbron (rechts) bestaande uit een ingeblikte hoeveelheid tantaliet erts. Zie voor alle gebruikte bronnen Tabel 1.

Voor het testen van de poortdetectoren is gebruik gemaakt van een aantal testbronnen van verschillende samenstelling en bronsterkte (zie Tabel 1 en Figuur 3). De bronsterktes zijn dusdanig gekozen dat gammastralingsniveaus van 5-20 nSv h⁻¹ op een afstand van 2 à 3 m van de bronnen worden bereikt. De drie brontypen omspannen met hun energiespectrum een groot

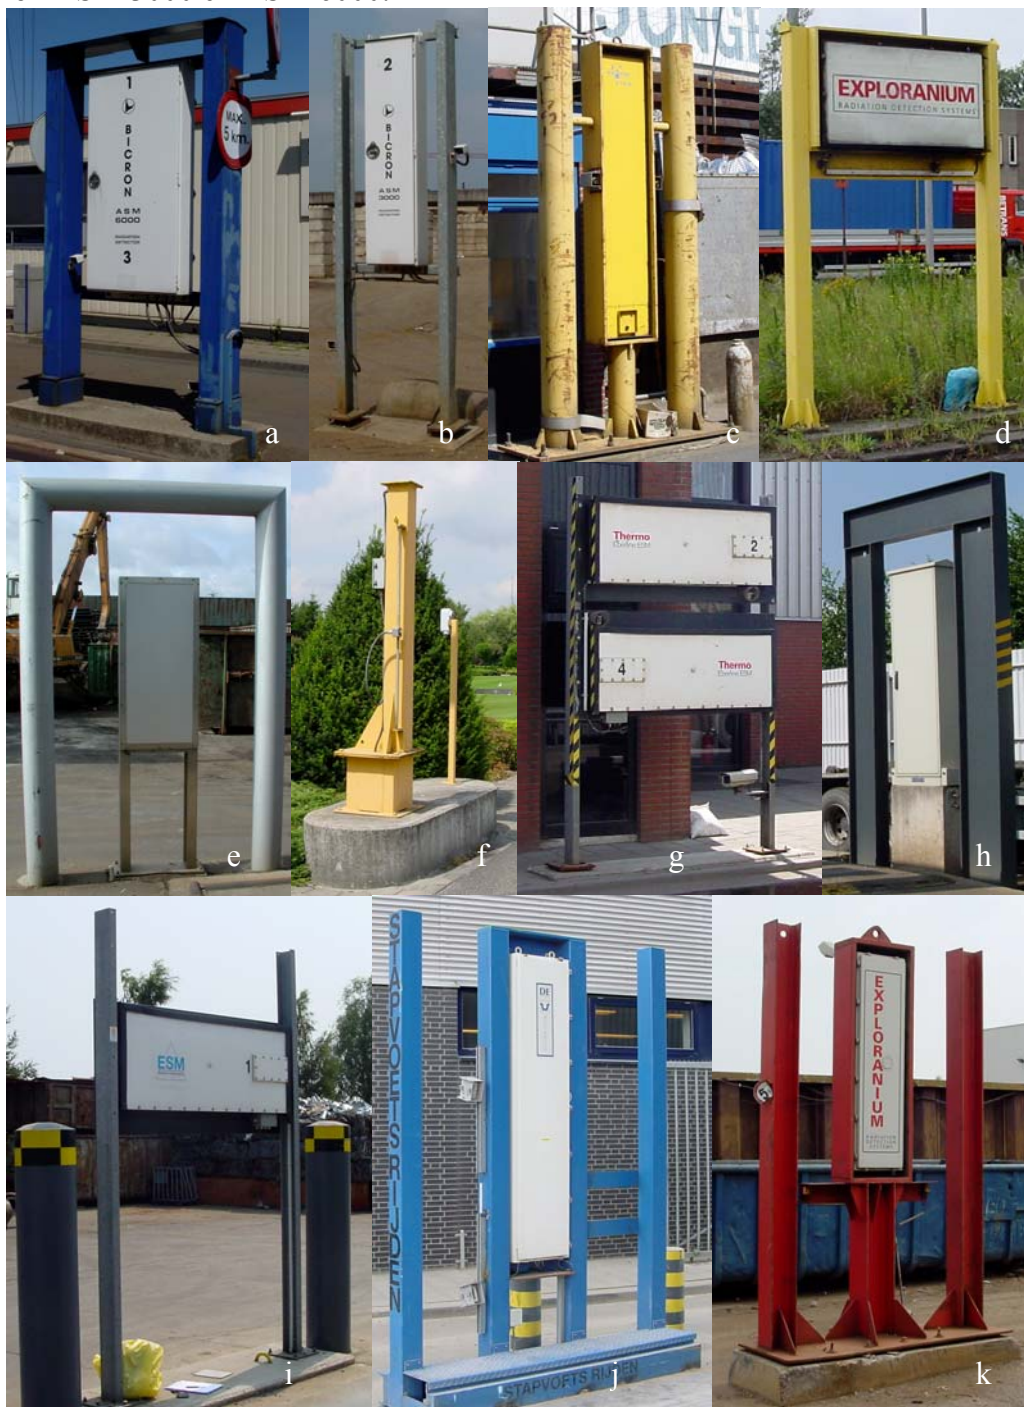
Figuur 4: De elf verschillende detectorsystemen zoals aangetroffen in het ringonderzoek: a) Bicron ASM 6000, b) Bicron ASM 3000, c) RAD/COMM RC400, d) Exploranium GR-526, e) RAMBO PVT5000, f) Ronan Interceptor 200, g) Eberline FHT1388, h) RADOS RTM910, i) Eberline FHT8000, j) Dansteel GRD23000, k) Exploranium GR510/2200.

In de figuur is steeds de helft van een poort zichtbaar. Veelal zijn de detectoren geflankeerd door betonnen palen, blokken of zware ijzeren balken om de kans van het per ongeluk aanrijden van de detector met een vrachtwagen te verkleinen.

In Bijlage 3 is een overzicht gegeven van de elf verschillende typen poortdetector zoals die zijn aangetroffen in het ringonderzoek (zie *Figuur 4*). De meest voorkomende blijken van het type Bicron ASM 3000 en ASM 6000.

De afmetingen van de detector(kast)en zijn zeer verschillend. Zo varieert de hoogte van de onderkant van circa 80 tot 230 cm boven de grond en varieert de bovenkant van de detectorkasten van 230 tot ruim 350 cm boven de grond. Tegelijkertijd varieert de breedte van 20 tot 175 cm. Een aantal van de (smalle) hoge detectorsystemen (zoals de Bicron ASM6000 en de RADOS RTM910) bevatten in werkelijkheid twee detectoren boven elkaar, net zoals dat het geval is bij de Eberline FHT1388 in *Figuur 4g*. Het is soms mogelijk om met vier detectoren (twee aan beide zijden) meer ruimtelijke informatie te geven over de preciese locatie van een eventuele bron in de vrachtwagen. In Bijlage 3 wordt een overzicht gegeven van de tijdens het ringonderzoek aangetroffen systemen.

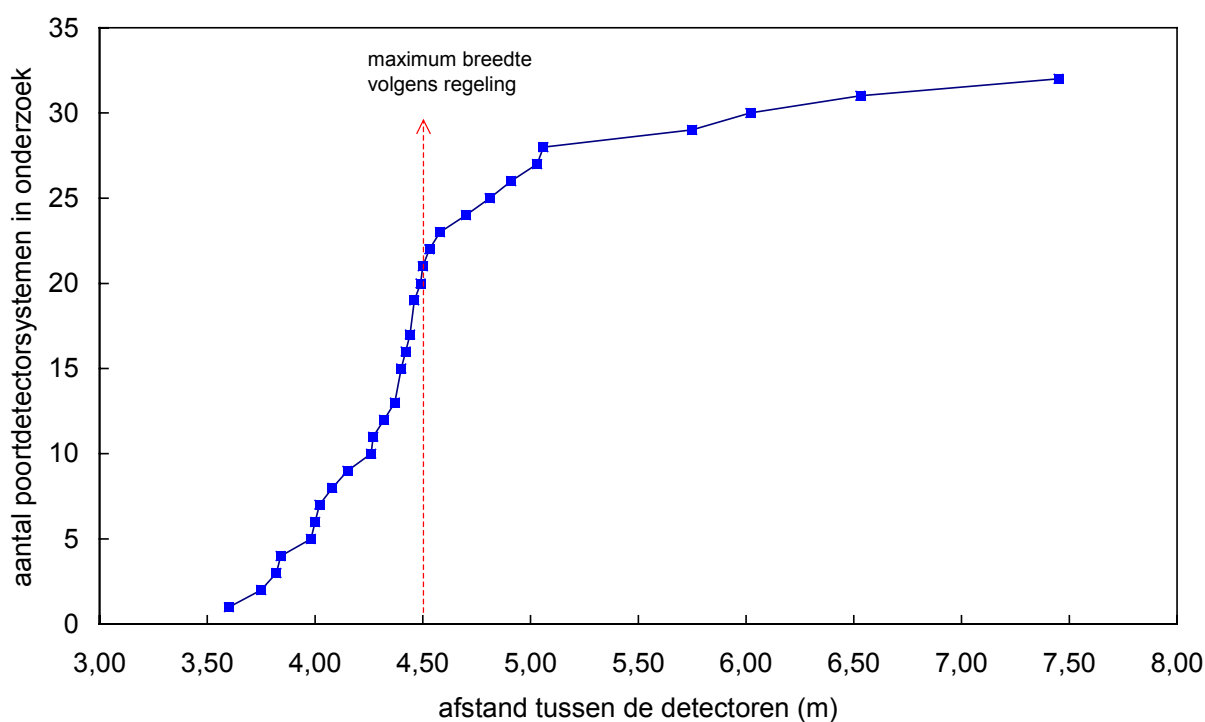
Figuur 5: Cumulatieve verdeling van het aantal poortdetectorsystemen met een breedte kleiner dan of gelijk aan een maximale afstand. Van de 32 deelnemende bedrijven hebben er 11 een poort die breder is dan volgens de Regeling vereist [4].

Een belangrijke variabele in het ringonderzoek was de breedte van de poort, hier uitgedrukt als de afstand van detectoroppervlak tot detectoroppervlak. Vanwege de breedte van de voet waarop de detector is geplaatst, is dit veelal iets meer dan de bruikbare doorrijbreedte. In het onderzoek is een variatie in poortbreedte gevonden van 3,6 m tot ruim 7,5 m (zie *Figuur 5*). De in de Regeling genoemde maximale breedte bedraagt 4,5 m [4].

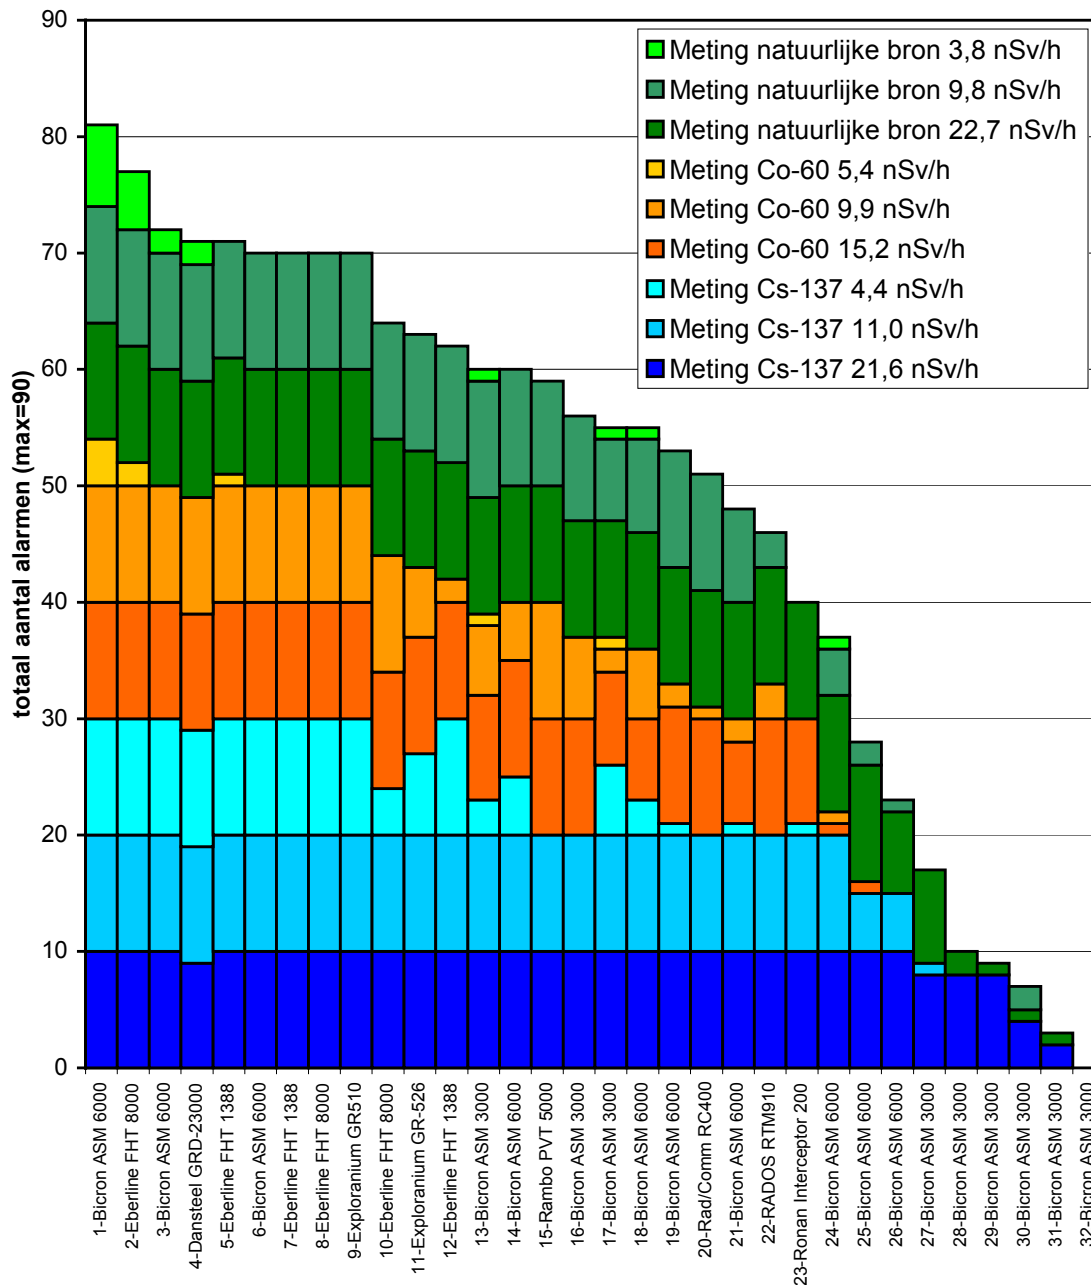
Figuur 6: Samenvatting van de alarmen zoals die met de verschillende testbronnen zijn veroorzaakt. Maximaal konden voor alle negen bronnen tien alarmen optreden, oftewel in totaal negentig keer.

In *Figuur 6* zijn de resultaten van de brontesten bijeen gebracht. Zoals in paragraaf 2.3 uiteengezet, is er eerst tien maal door de poortdetector gereden met de grootste ^{137}Cs bron, vervolgens met de middelgrote en kleine bron en daarna op dezelfde wijze met de ^{60}Co en erts bronnen. In de figuur is uitgezet hoe vaak het alarm afging van de maximaal tien keer per bron. De best-presterende poortdetector (nr. 1, links in de figuur) gaf 81 van de maximaal 90 keer een alarm. De meeste problemen ontstonden daar bij de kleinste ^{60}Co bron ($5,4 \text{ nSv h}^{-1}$), overigens ruim onder de wettelijke eis van 20 nSv h^{-1} . Aan de andere kant werd ook een poortdetector aangetroffen die op geen enkele van de aangeboden bronnen reageerde (nr. 32, rechts in de figuur). Na alle bronnen bijelkaar te hebben geplaatst, ging ook deze poortdetector in alarm. Hij werkte dus wel!

Vrijwel alle poorten alarmeerden bij de grootste ^{137}Cs en erts bronnen, een kleiner aantal ook bij de middelgrote ^{137}Cs bron en daarna pas de grootste ^{60}Co bron die met een dosistempo op 2,3 m van $15,2 \text{ nSv h}^{-1}$ al onder de eis volgens de regeling ligt. Naar verwachting zou een ^{60}Co bron met een dosistempo van 20 nSv h^{-1} ter plekke van de detector voor de meeste van deze poorten ook geen probleem geweest zijn. Het voldoen aan de eis dat een dosistempo van 20 nSv h^{-1} gemeten moet kunnen worden, lijkt dan ook voor de meeste poorten (25 van de 32) geen probleem.

Een opvallend resultaat is verder dat het type poortdetector dat relatief slecht presteerde (de Bicon ASM 3000) op andere locaties (zie bijvoorbeeld nr. 13) juist tamelijk goed presteerde bij een vergelijkbare poortbreedte. Dit geldt ook voor de vernieuwde versie ASM 6000, die naast de beste prestatie (nr.1) ook op positie nr. 26 voorkomt. Omdat in beide gevallen de vergeleken poorten een breedte hebben van minder dan 4,5 m zouden ze ook een onderling vergelijkbaar dosistempo moeten meten dat tevens hoger is dan volgens *Tabel 1*.

Om te bezien of de toegepaste poortbreedte invloed heeft op de prestatie van de poortdetector zijn de aantallen alarmen uit *Figuur 6* ook uitgezet tegen de poortbreedte, de afstand tussen de detectoren links en rechts (zie *Figuur 8*). Opmerkelijk is dat de vier poortdetectoren in het ringonderzoek met een breedte van meer dan 5,5 m goed presteerden. Voor de twee typen poorten van Bicron, waarvan er een groot aantal in het ringonderzoek heeft geparticipeerd, is echter niet het verwachte verband met de poortbreedte (zie *Figuur 7*) waar te nemen. Hier moet uit geconcludeerd worden dat er, in ieder geval bij deze poortdetectoren, andere factoren een rol spelen dan de breedte. Alleen voor de drie Eberline FHT8000 poorten is een verwachte afname van de gevoeligheid met toename van de poortbreedte vastgesteld.

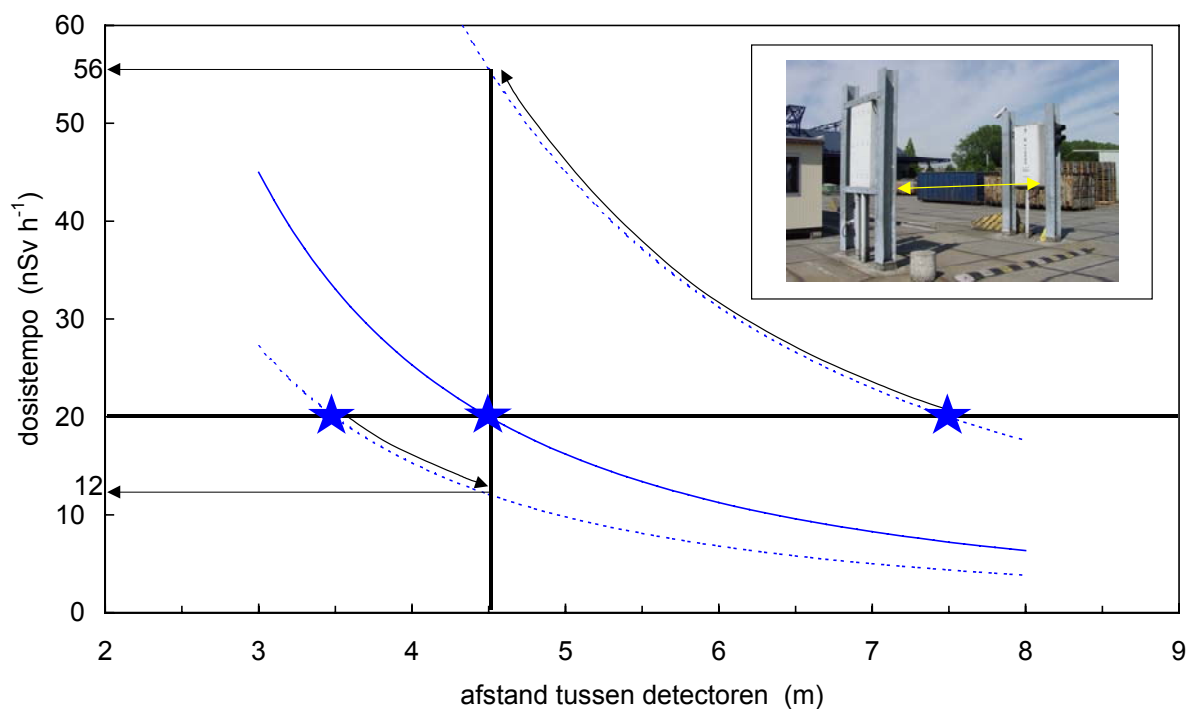
Figuur 7: Het verwachte dosistempo op verschillende afstanden van een (punt)bron (halverwege tussen de detectoren) bij een dosistempo van 20 nSv h^{-1} bij een afstand van de poortdetectoren van 4,5 m. Tevens is aangegeven wat de dosistempi op 4,5 m zouden zijn bij een gemeten dosistempo van 20 nSv h^{-1} op respectievelijk 3,5 en 7,5 m.

In *Figuur 7* is deze verhouding gepresenteerd voor een bron midden tussen de detectoren die een dosistempo van 20 nSv h^{-1} oplevert op een afstand van 2,25 m afstand (maximale halve afstand detectoren volgens Regeling [4]).

Een poort van 3,5 m breed zou dus een bron, die ongeveer een dosistempo van 12 nSv h^{-1} oplevert bij een standaard poortbreedte van 4,5 m, nog ervaren als een bron met dosistempo 20 nSv h^{-1} . Daartegenover staat dat een poort van 7,5 m breed pas een dosistempo waarneemt van 20 nSv h^{-1} bij een bron die ongeveer 56 nSv h^{-1} oplevert bij een standaard poortbreedte van 4,5 m.

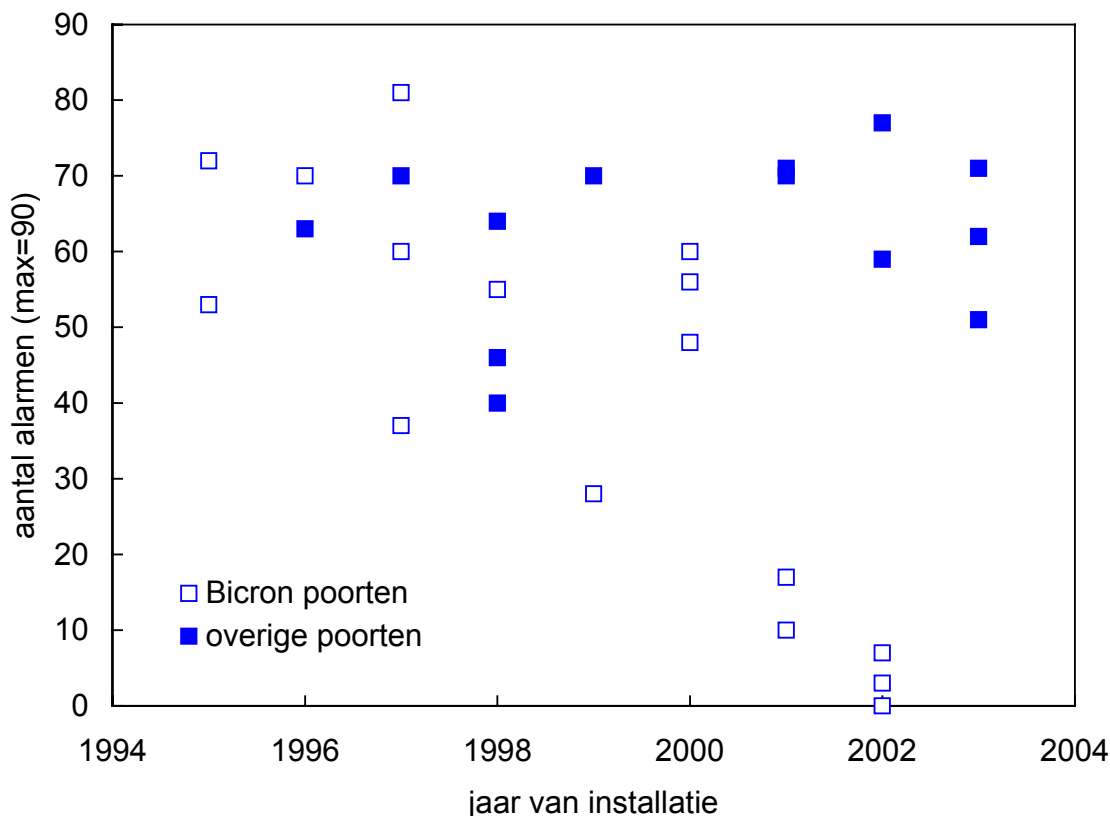
Figuur 9: Samenvatting van de alarmen zoals die met de verschillende testbronnen zijn veroorzaakt. De resultaten zijn uitgezet als functie van het jaar van installatie van die poorten waarvan ook informatie over het installatiejaar is verkregen van het bedrijf.

‘verloopt’ in de tijd. De meeste poortdetectoren zijn al tenminste enkele jaren oud. Een regelmatige controle op de werking zou een dergelijk verloop aan het licht kunnen brengen. In *Figuur 9* is het aantal vastgestelde alarmen tijdens het ringonderzoek uitgezet tegen het jaar van installatie. Er lijkt niet direct een verband te bestaan tussen ouderdom en functioneren van de verschillende poorten, behalve voor de Bicron poorten. Opmerkelijk is echter dat de slechter dan gemiddeld presterende poorten pas recent zijn geïnstalleerd. Het is niet duidelijk wat hiervan de reden is.
