Opdrachtgever: **RIVM**

Project: **Faalfrequentiereductie atmosferische opslagtanks**

Incidentenanalyse atmosferische opslagtanks
Fase 1 - Inventarisatie

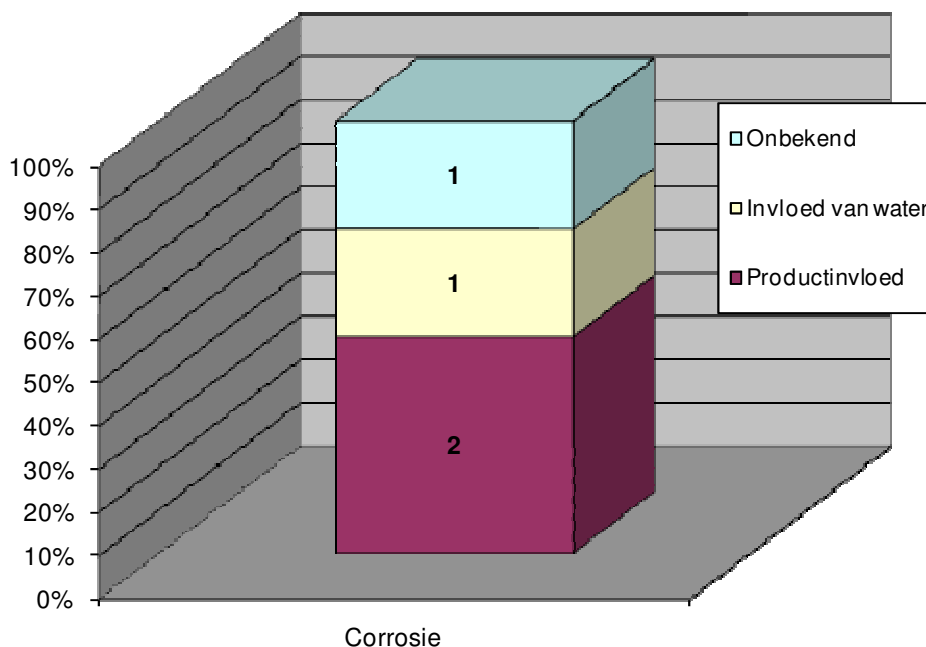
Figuur 5: onderverdeling van incidenten t.g.v corrosie naar basisoorzaken

Voor de vier incidenten met als directe oorzaak corrosie zijn twee verschillende basisoorzaken aan te wijzen: de invloed van het opgeslagen product op de tank (2x) en corrosie ten gevolge van de aanwezigheid van stilstaand water in de tank (1x). Voor één incident was het niet mogelijk een basisoorzaak af te leiden. De verschillende basisoorzaken zijn grafisch weergegeven in Figuur 5.

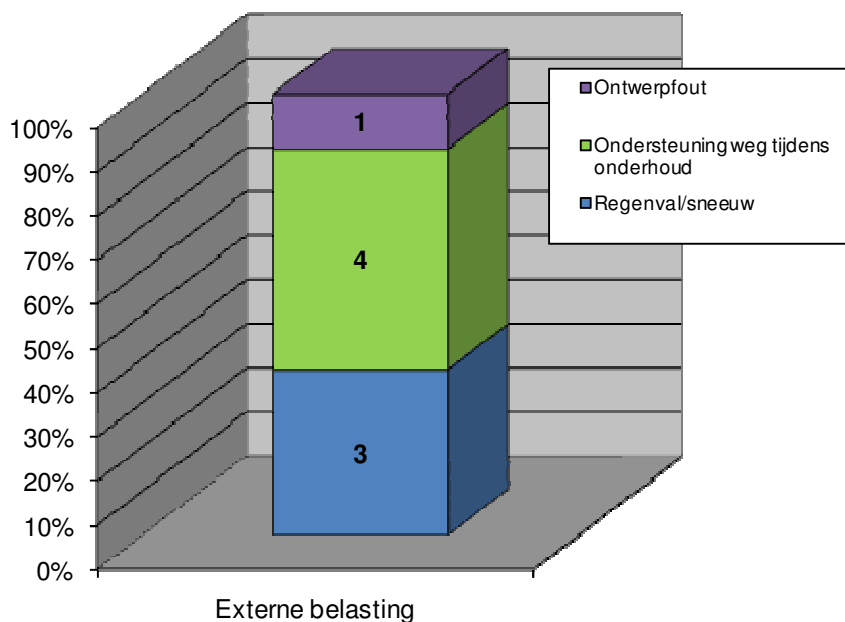
Figuur 6: onderverdeling van incidenten t.g.v. externe belasting naar basisoorzaken

Indien de incidenten met als basisoorzaak 'aardbeving' buiten beschouwing worden gelaten, zijn er drie basisoorzaken aan te wijzen die hebben geresulteerd in een incident ten gevolge van externe belasting. Uit de analyse blijkt dat vier incidenten hebben kunnen plaatsvinden doordat de ondergrond onder de tank is verzwakt door onderhoudswerkzaamheden of is verzakt door blootstelling aan water of een andere vloeistof. Drie incidenten zijn veroorzaakt door hevige regenval of door sneeuwval. Eén incident is ontstaan door een ontwerpfout van de tank.
